INFORME DE ACTIVIDADES

En atención al oficio de comisión No. INESA/DG/073/2019, de fecha 04 de Abril del presente año le informo acerca de la verificación de funcionamiento de la Planta de Tratamiento de Aguas Residuales, Ubicada en los Municipios de Mitontic, Larrainzar, Santiago el Pinar y Aldama, Chiapas, Informándole del resultado de la visitas:

REPORTE FOTOGRAFICO

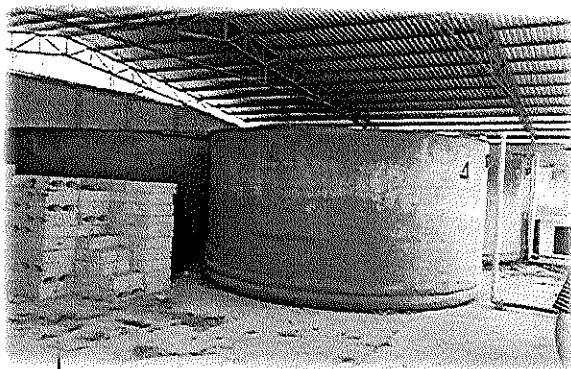
Lodos Activados: Es una serie de tanques tipo rotoplax, en donde se realiza todo el proceso biológico, careciéndose de un lecho de secado para el tratamiento de los lodos.

TANQUE TIPO ROTOPLAX

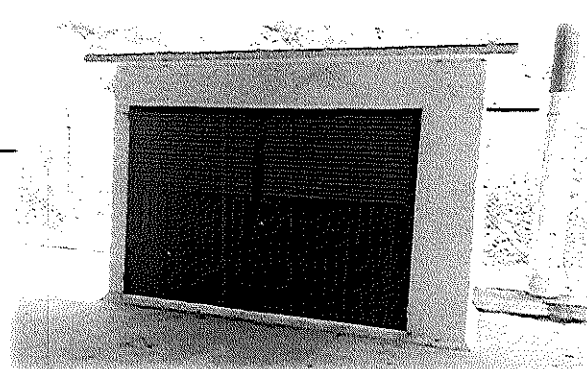
CASETA DE CONTROL

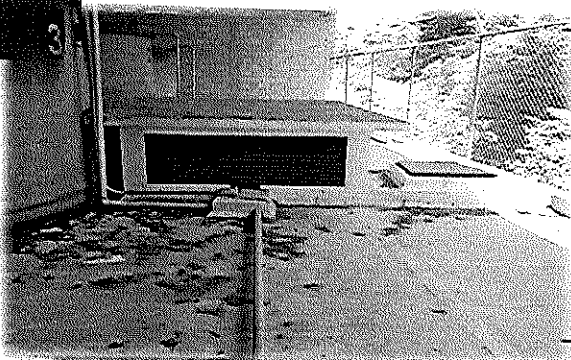
Se trata de un sistema de Lodos Activados, la cual no cuenta con un sistema de pretratamiento, el drenaje descarga directamente al arroyo, ubicado a 20 metros de la PTAR, cuenta con una caja de distribución en el interior con un tanque y bombas sumergibles, las cuales suministran de aguas residuales a cada una de las hileras de los tanques.

CAJA DE DISTRIBUCIÓN

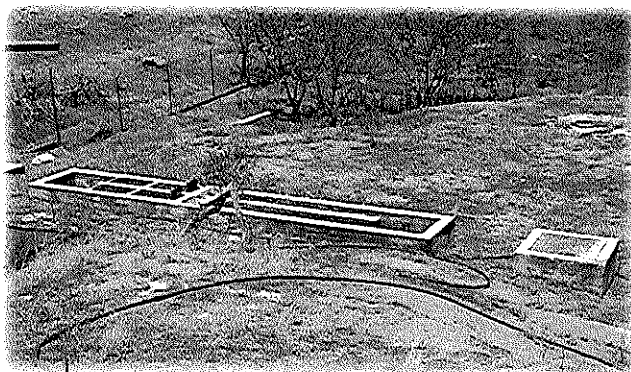
Se realizó el recorrido de la Planta de Tratamiento de Aguas Residuales conjuntamente con el Ing. Nazario Díaz Pérez, Director de Obras Públicas del municipio, observándose Fuera de Operación por falta de mantenimiento, en donde se requiere trabajos de rehabilitación en todos sus componentes.

Pretratamiento: Constituido por un canal desarenador y rejillas para desabasto de los sólidos gruesos.

Caja Distribuidora: Es donde se reciben las aguas del pretratamiento para posteriormente enviarla al tanque séptico.

PRETRATAMIENTO Y CAJA DISTRIBUIDORA

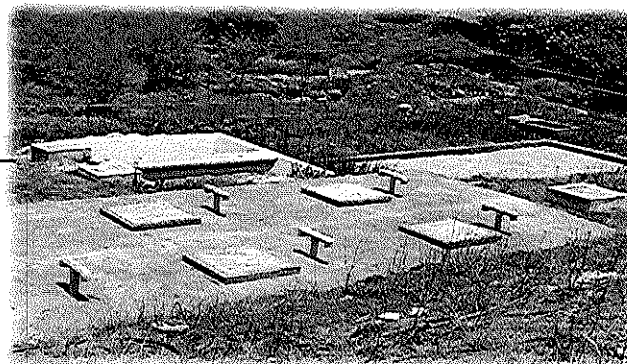
Tanque Séptico: En dicha infraestructura es donde se realiza el proceso de retención hidráulico de al menos un día, para proteger y degradar parcialmente la materia orgánica.

TANQUE SÉPTICO

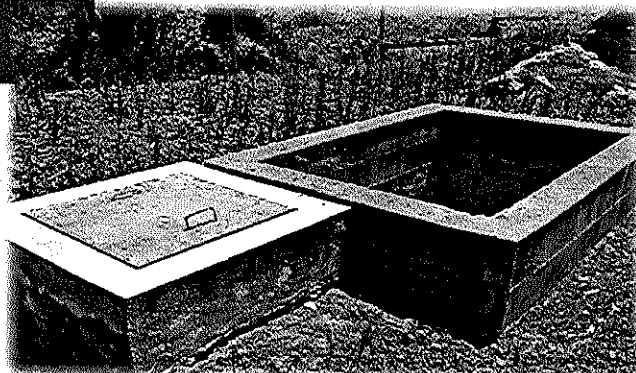
Tanque de Contacto: En esta Área se realiza la aplicación de las pastillas de hipoclorito de calcio, para posteriormente descargar el agua tratada en un sumidero.

TANQUE DE CONTACTO DE CLORO

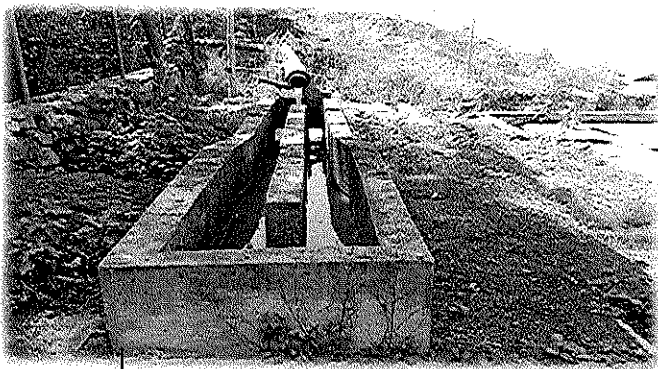
Pretratamiento: Contándose con un desarenador y rejillas para el desabasto de los sólidos gruesos y flotantes, encontrándose su estructura muy dañada.

PRETRATAMIENTO

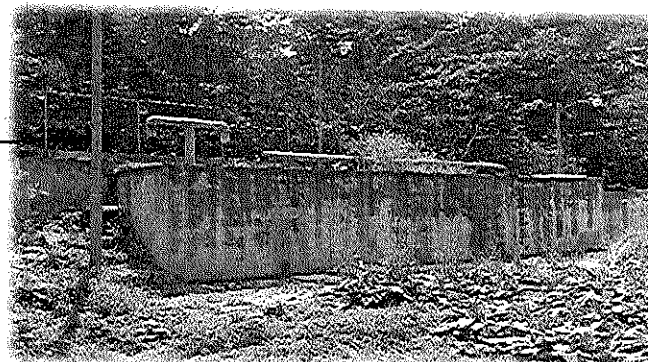
RAFA (Reactor Anaerobio de Flujo Ascendente): Estructura que se encuentra en malas condiciones, es donde se realiza todo el proceso biológico, observándose las rejillas oxidadas en malas condiciones en donde no se observó el material de relleno el cual debería de ser de piedra bola de río.

TANQUE REACTOR ANAEROBIO DE FLUJO
ASCENDENTE

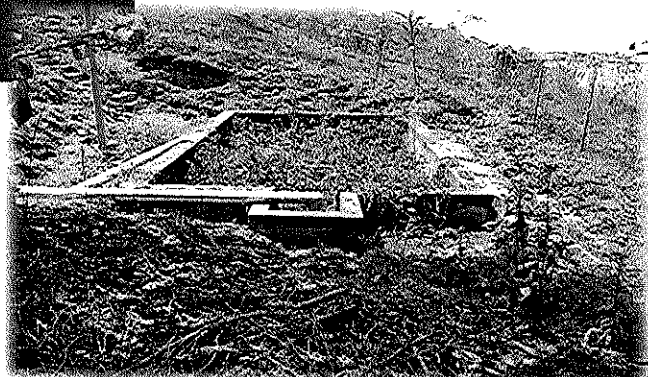
LECHO DE SECADO

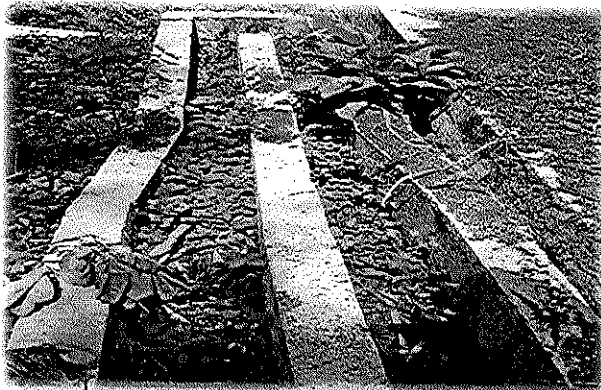
Pretratamiento: Con un canal de rejillas y un canal desarenador para el desabasto de los sólidos gruesos y flotantes, cuya estructura se encuentra en pésimas condiciones.

PRETRATAMIENTO

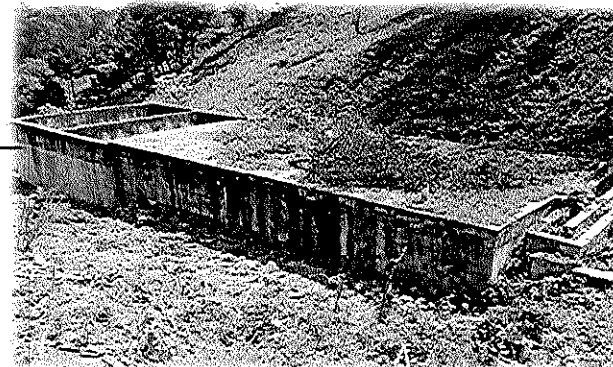
Tanque (Reactor Anaerobio Modificado): El cual está compuesto o dividido en tres secciones, en la primera sección ingresa el agua por la parte superior, en donde se retiene el material flotante y sólidos gruesos, en la segunda sección se realiza el proceso anaerobio y se forma un manto de lodos y la tercera sección se clarifica e inicia el proceso aerobio.

TANQUE IMHOFF

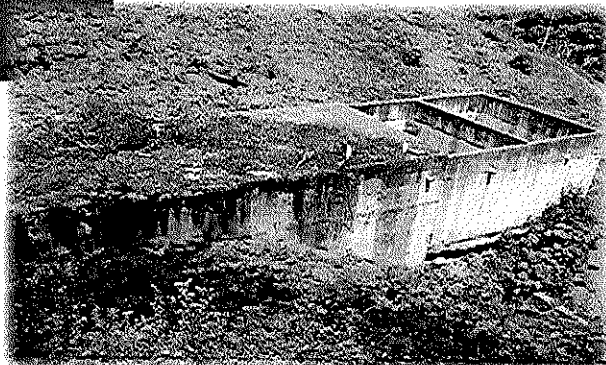
de mantenimiento, en donde no es viable su rehabilitación por las malas condiciones que se encuentra la estructura de cada uno de sus componentes, presentándose asentamientos en el área en la cual se encuentra ubicada, por lo que se requiere la construcción de una nueva.

ASENTAMIENTO EN EL AREA DONDE SE UBICA EL TANQUE IMHOFF

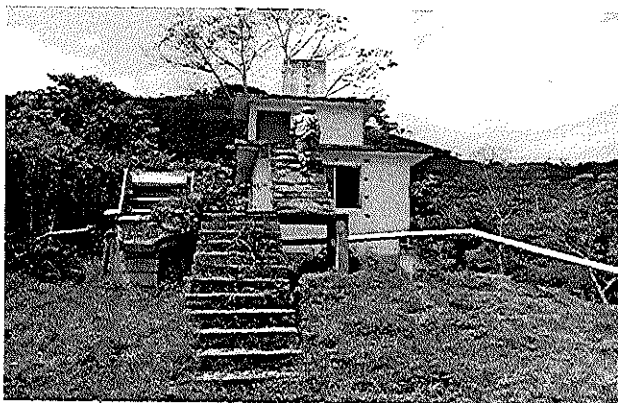
Cuenta con una caseta donde se encuentra el tablero para el control de las bombas sumergible y el dosificador del cloro, la cual se encuentra sin equipo ya que ha sido presa de vandalismo.

CASETA DE CONTROL

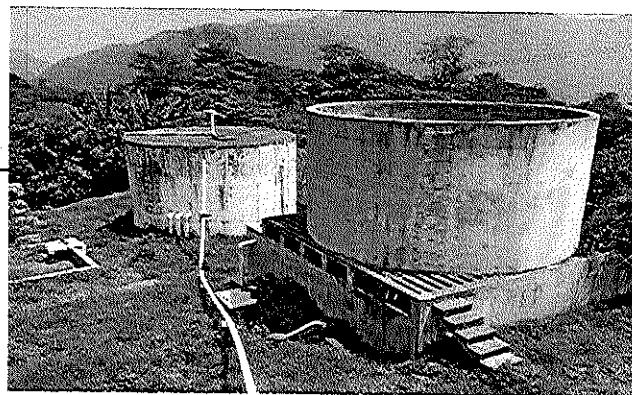
Se trata de un sistema de saneamiento tipo Filtros Percoladores, la cual se encuentra fuera de operación y requiere trabajos de rehabilitación en cada uno de sus componentes, fue construida en el ejercicio 2010, de acuerdo a información proporcionada por las autoridades municipales.

Filtros Percoladores: En esta área se realiza la digestión aerobia, por el cual pasa el flujo de agua y se pone en contacto con las bacterias.

FILTROS PERCOLADORES

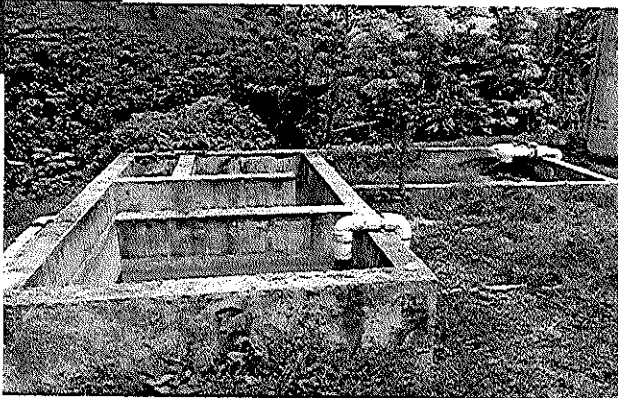
Sistema de Contacto: Es el área donde se aplica las pastillas de hipoclorito de calcio, para posteriormente conducir las aguas tratadas a un sumidero.

TANQUE DE CONTACTO DE CLORO
