Departamento de Recursos Materiales.
Tarjeta Informativa No. ICATECH/400.3/012/2021.
Tuxtla Gutiérrez, Chis., 26 de febrero de 2021.

Asunto: Informe de actividades en la unidad de Capacitación Jiquipilas.

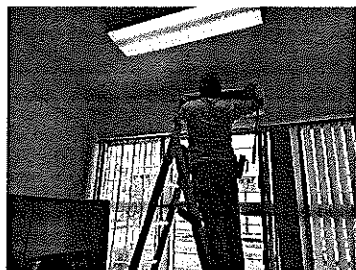
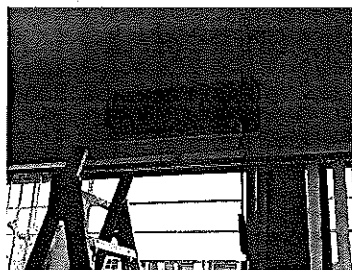
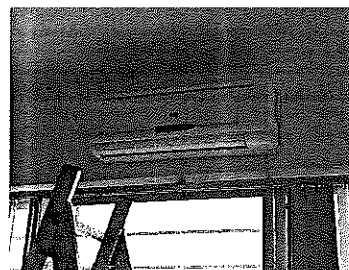
Una vez llegados a la Unidad de Capacitación, nos dirigimos con la Delegada Administrativa la Lic. Ana Karen Ríos, a quien, le comentamos el motivo de nuestra visita. Comenzamos con el mantenimiento preventivo del equipo de la oficina de la Directora de la Unidad, un equipo de la marca Carrier, con capacidad de 12k BTUs alimentado con 220v. al cual se le retiraron las tapas, filtros y la charola de desagüe, para limpiarlos con agua a presión.

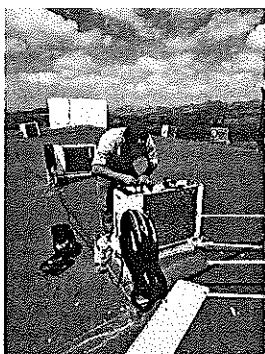
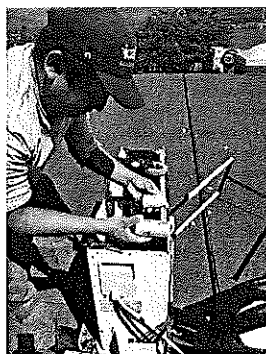
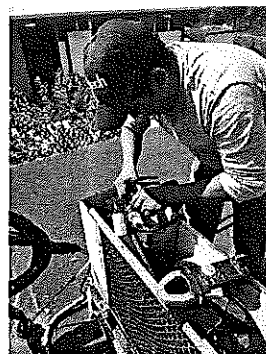
Una vez realizado el mantenimiento preventivo, se procedió a realizar pruebas de funcionamiento del equipo, constatando que el mismo no enfriaba; se procedió a revisar la unidad condensadora, en donde se encontró el capacitor de trabajo del compresor totalmente desvalorizado, se procede al cambio del mismo se tapa la unidad y se realizan pruebas de funcionamiento y enfriamiento corroborando, su correcta operación.

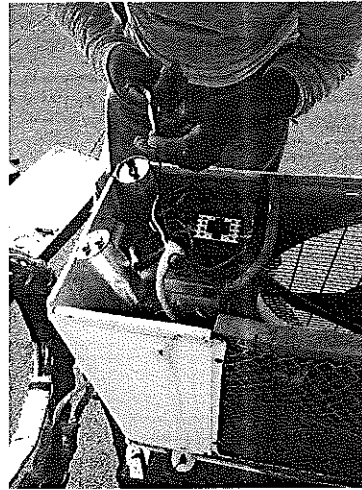
También se realiza, mantenimiento correctivo al primer equipo del Área Común, este es un equipo Atmosfera de la Marca Carrier de 24k BTUs encontrando una manguera rota de la charola de desagüe que provocaba escurrimiento al interior de la oficina, una vez corregido el defecto se procede a realizar mantenimiento preventivo al equipo.

Al realizar pruebas de funcionamiento, encontré que el equipo no enfriaba, se procede a revisar la unidad condensadora del mismo equipo donde se encontró,

el capacitor desvalorizado y el equipo con muy bajo nivel de refrigerante, se cambió el capacitor mencionado y se realiza la carga de gas refrigerante R22 al equipo.

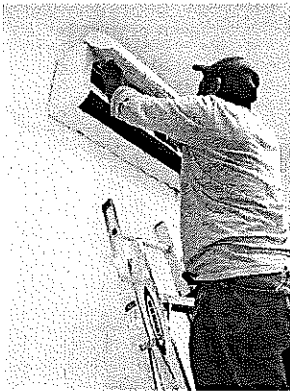
Se prosiguió con el mantenimiento preventivo del segundo equipo del área común, un equipo atmosfera de la marca Carrier, con capacidad de 24k BTUs alimentado con 220v, al cual se le retiraron las tapas, filtros y la charola de desagüe, para limpiarlos con agua a presión.

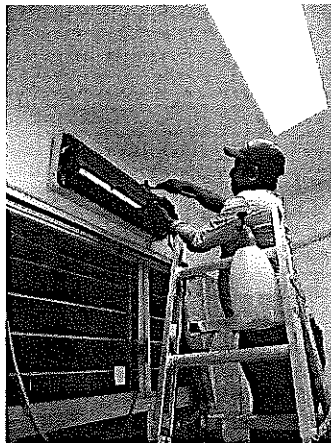
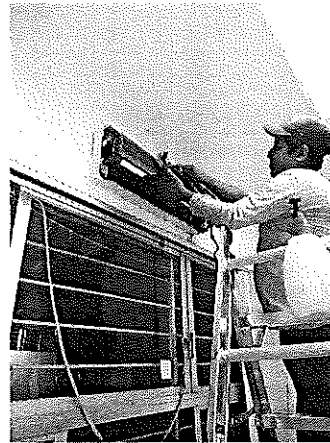
También se realiza mantenimiento del equipo instalado en la oficina del jefe de vinculación; un equipo atmosfer de la marca Carrier, con capacidad de 12k BTUs, alimentado con 220v; al cual se le retiraron las tapas, filtros y la charola de desagüe, para limpiarlos con agua a presión.

A si como también se realiza mantenimiento del equipo instalado en la sala de trabajo de vinculación; aquí está instalado un equipo atmosfer de la marca Carrier, con capacidad de 12k BTUs, alimentado con 220v; al cual se le retiraron las tapas, filtros y la charola de desagüe, para limpiarlos con agua a presión.

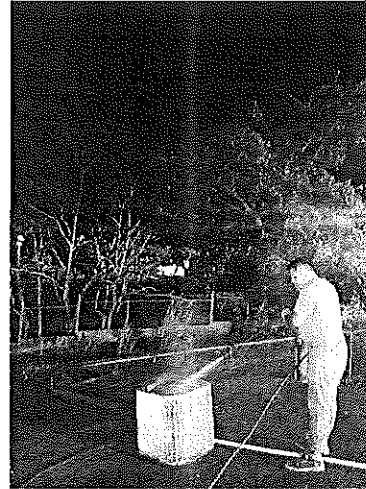
A su vez, aprovechando el atardecer, se procedió a realizar limpieza de las unidades condensadoras ubicadas en la azotea del aula empresarial, y aula de computo. Limpieza realizada con la hidrolavadora.

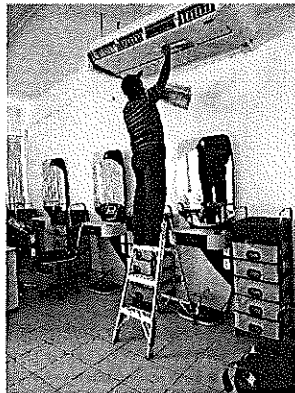
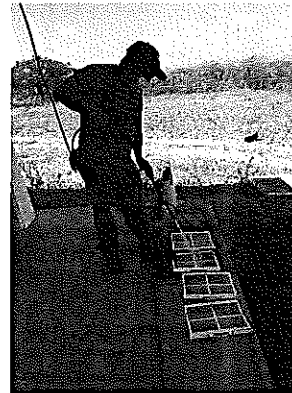
Al día siguiente, jueves 25 de febrero; continuamos con el mantenimiento preventivo, del aula empresarial donde se limpiaron los filtros de la unidad evaporadora y se revisó nivel de refrigerante de la unidad condensadora.

En este equipo se retiraron nidos de bicho (abejas, nidos de lodo), se aplicó insecticida, y se limpió los ductos donde se encontraban dichos nidos.

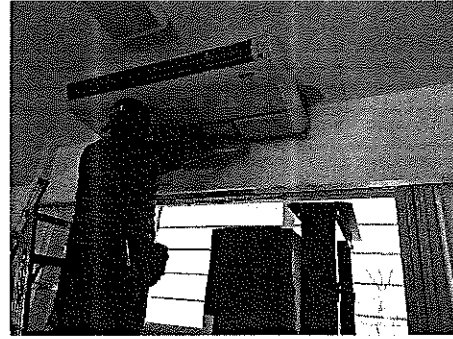
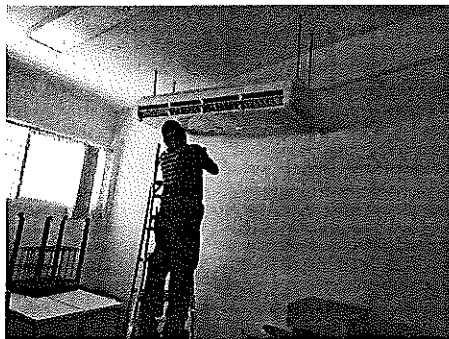
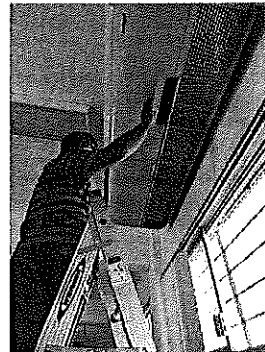
También, se realizó mantenimiento preventivo a 4 equipos de aire acondicionado de 60k BTUs de la marca Carrier tipo piso techo, a los que se les retiro el filtro y se lavaron con agua presión además de revisar la presión de gas refrigerante encontrándolo con nivel de Refrigerante óptimo.

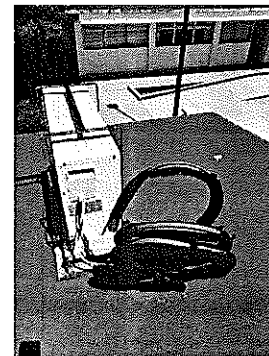
Se revisa nivel de refrigerante a todas las unidades condensadoras, encontrando estas en óptimas condiciones de operación y se recomienda cambio de forro térmico, así como de colocación de cinta vinil protectora, pues las tuberías de los equipos se encuentran muy deterioradas.
